Baubesprechungsprotokoll Nr. 03

Projekt: MEW Fassadensanierung 1.BA

Kirchdorfer Straße 163, 21109 Hamburg

Besprechung: am 23.05.2023 um 14:00 Uhr (in blau)
(als Ergänzung/Fortschreibung der Abstimmung vom 27.4.23 in schwarz)

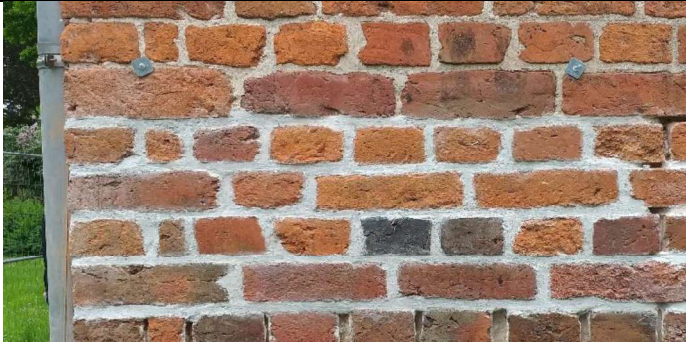
03.1.2

<p>Oben: Bestandsverfugung Unten: Musterverfugung 6.1 – freigegeben</p>

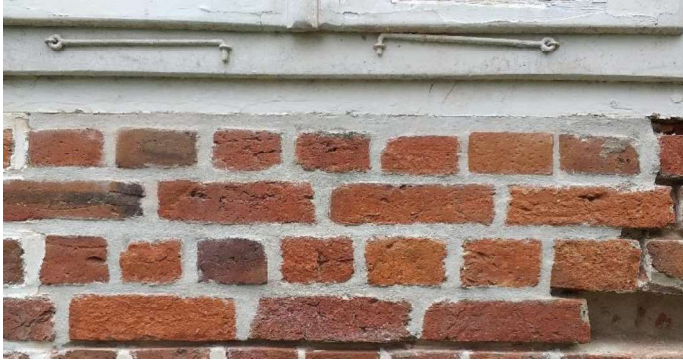
03.1.3

<p>Musterverfugung 6 – nicht freigegeben</p>		
03.1.4

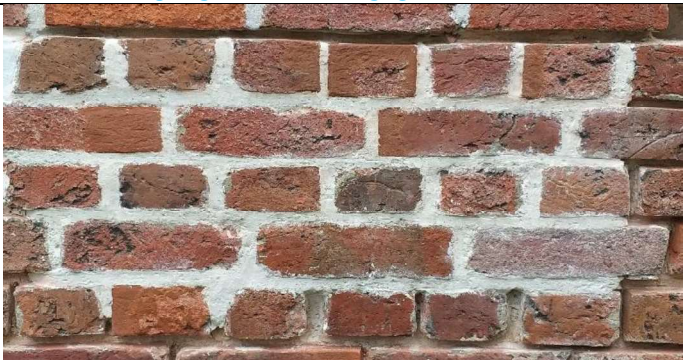
<p>Musterverfugung 7 – nicht freigegeben</p>		
03.1.5	<p>Hinweise für die weitere Verfugung:</p> <ul style="list-style-type: none"> - Bei Bedarf können die Fugen nachträglich aus Sicht des Denkmalmamtes mit Schmutzwasser farblich angepasst werden (im Muster nicht erfolgt). - Vorhandene intakte Verfugung in der oberen Fassade soll erhalten bleiben (auch zementär). - Die frei gelegten losen zementären Verfugungen unter dem Geländeniveau sollen entfernt werden, intakte Fugen können beibehalten werden.

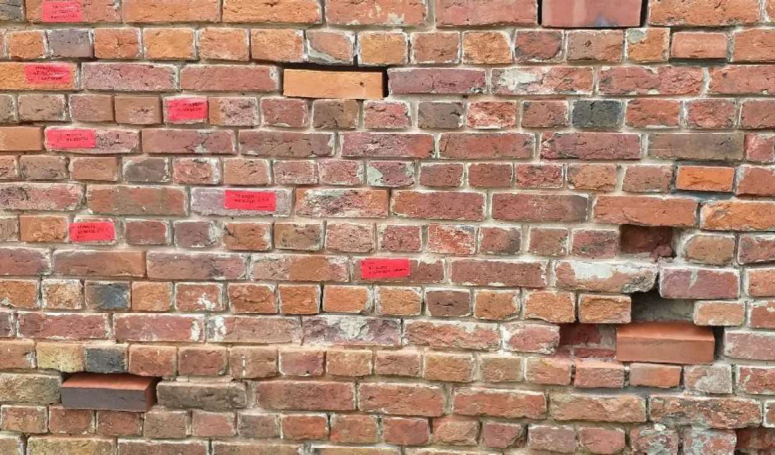
<p>von oben nach unten:</p> <ul style="list-style-type: none"> - Cerasaga, Vinzenz Ferrer, handgeformt, RF - Wienerberger, Olina, Wasserstrich, NF - Bockhorn, Bremer Rot Kohle, Handstrich, NF (nicht freigegeben) <p>Cerasaga und Wienerberger wurden zur Ausführung freigegeben.</p>
