Baubesprechungsprotokoll Nr. 03

Projekt: MEW Fassadensanierung 1.BA

Kirchdorfer Straße 163, 21109 Hamburg

Besprechung: am 23.05.2023 um 14:00 Uhr (in blau)
(als Ergänzung/Fortschreibung der Abstimmung vom 27.4.23 in schwarz)

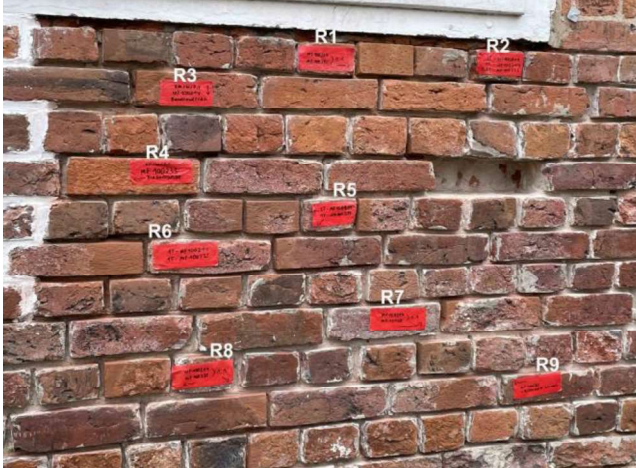
<ul style="list-style-type: none"> - bei fehlenden Steinecken >5cm oder wenn technisch erforderlich (Oberfläche zu offenporig) - bei ausgebrochenen Steinkanten mit verbleibender Fugenbreite >4cm - bis ca. 1/2 je Steinoberfläche, darüber Steinaustausch <p>Fa. WN restauriert zunächst max. 50 der am stärksten geschädigten Steine über die gesamten Sockelzone gesehen bis zum 23.5.23. Der Umfang der ggf. zusätzlich zu sanierenden Steine ist noch abzustimmen.</p>		
03.2.3
